# KARTA DOKUMENTACYJNA NATURALNEGO ZAGROŻENIA GEOLOGICZNEGO OBIEKT - OSUWISKO

| <b>NUMER EWIDENCYJNY</b> | <b>N-34-66-B-c/5</b><br>wersja 1/1 |
| <b>Miejscowość:</b> | Galiny |

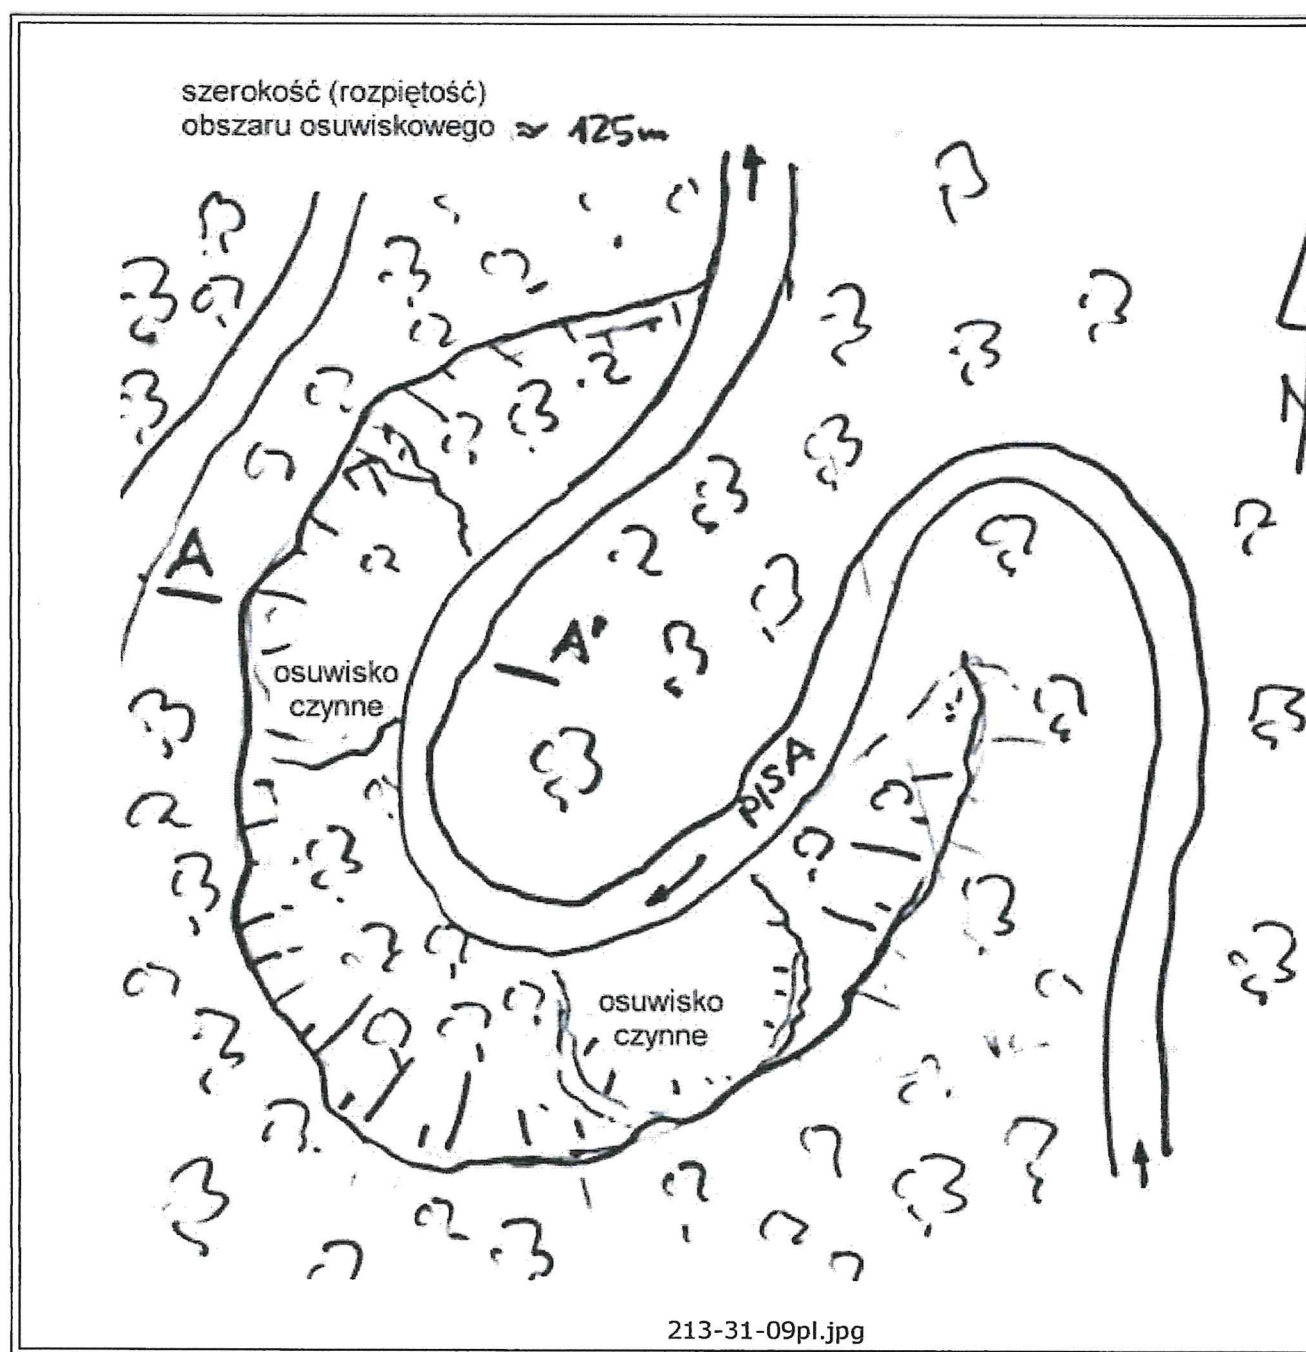
### 8. Schematyczny plan osuwiska

Typowe osuwisko na wysokim brzegu Pisy. Głównym czynnikiem powstawania osuwiska była erozja boczna Pisy. Osuwisko składa się z kilku blisko siebie leżących miejsc, na których zachodzą procesy geodynamiczne i dlatego zostały one ujęte jako jedno osuwisko.

Regulacja Pisy - odsunięcie głównego nurtu rzeki od wysokich brzegów oraz zalesienie części osuwiska pozbawionej roślinności.

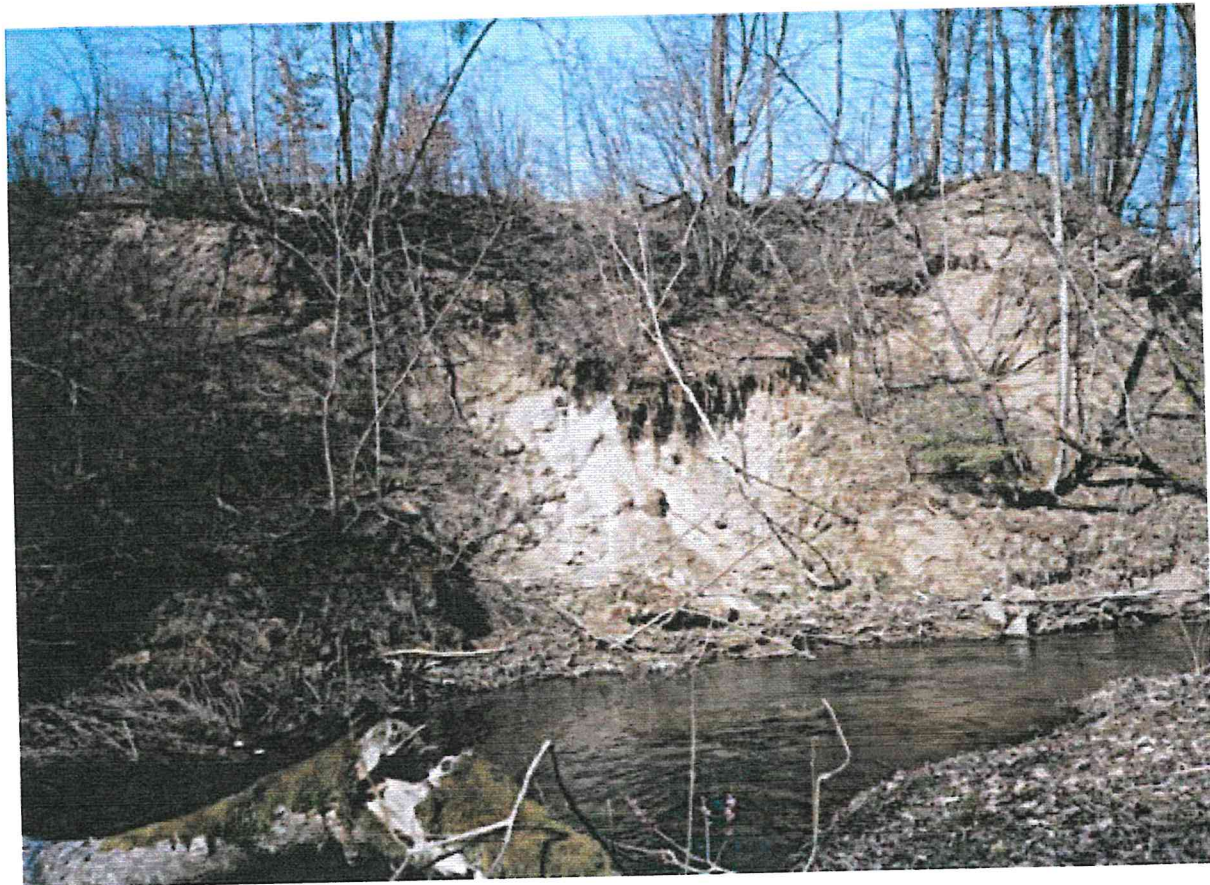
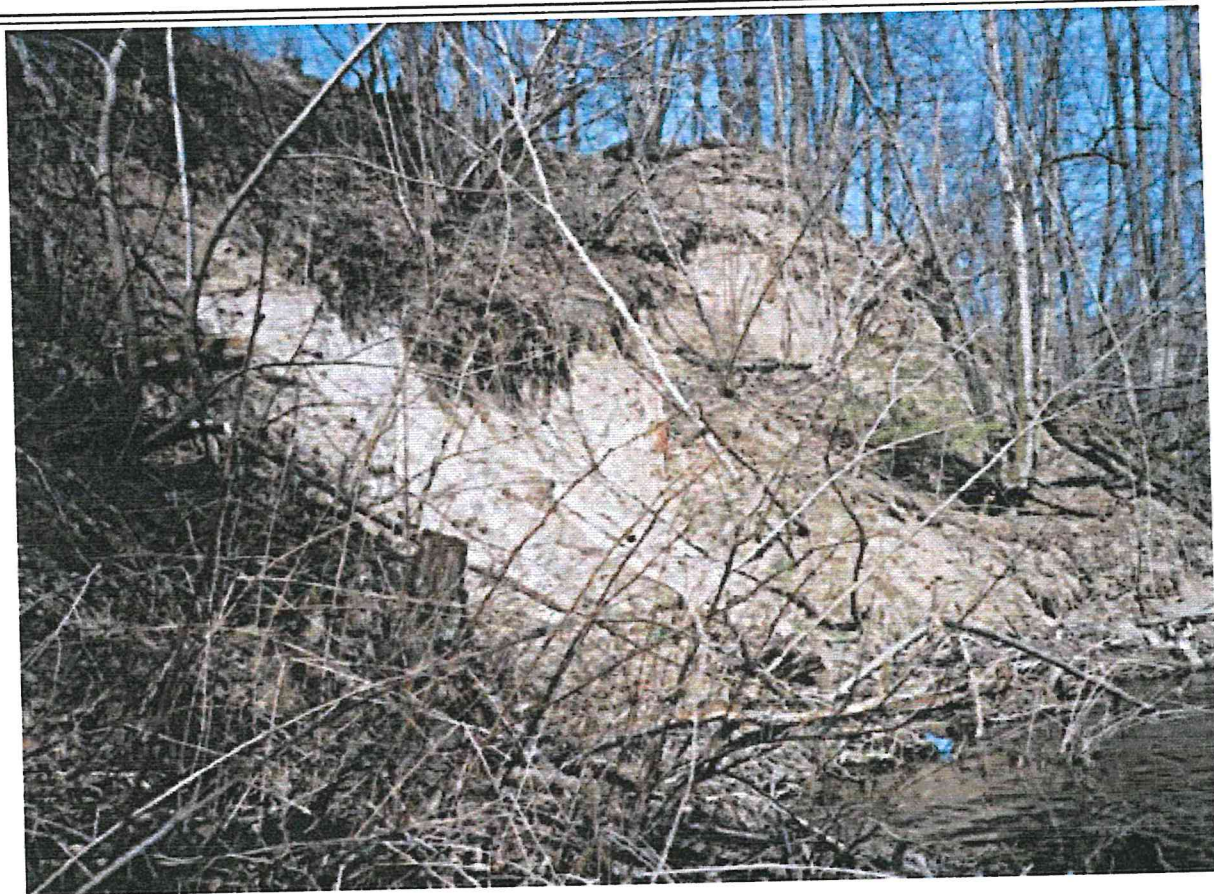
### 10. Fotografia osuwiska

W okresie wysokich stanów Pisy mogą wystąpić osunięcia gruntu i zatamowanie rzeki oraz niszczenie terenów leśnych.
