# KARTA DOKUMENTACYJNA NATURALNEGO ZAGROŻENIA GEOLOGICZNEGO OBIEKT - OSUWISKO

| <b>NUMER EWIDENCYJNY</b> | <b>N-34-67-C-a/1</b><br>wersja 1/1 |
| <b>Miejscowość:</b> | Wojkowo |

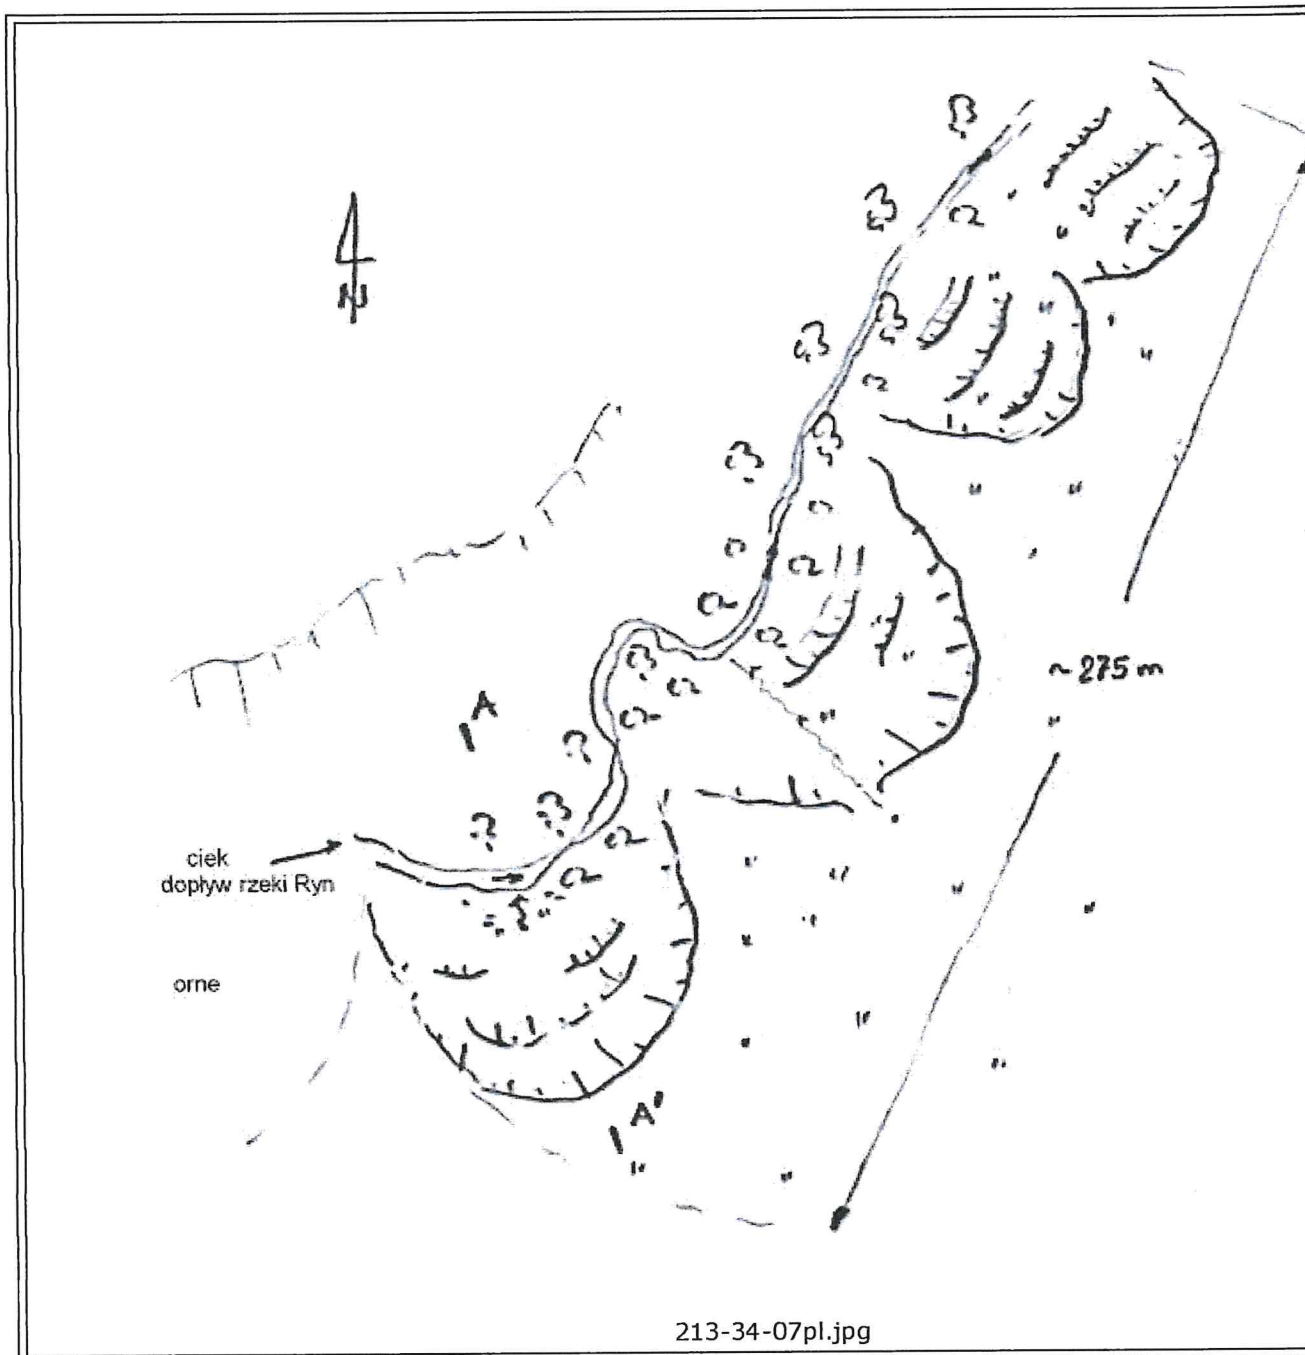
### 8. Schematyczny plan osuwiska

Osuwisko bardzo złożone, wielu mniejszych zsuwów. Teren silnie pofałdowany. Możliwość dalszych ruchów po dużych opadach.

Zakrzewienie, wzmocnienie brzegu strumyka.
