# KARTA DOKUMENTACYJNA NATURALNEGO ZAGROŻENIA GEOLOGICZNEGO OBIEKT - OSUWISKO

| <b>NUMER EWIDENCYJNY</b> | <b>N-34-67-C-c/1</b><br>wersja 1/1 |
| <b>Miejscowość:</b> | Mołdyty |

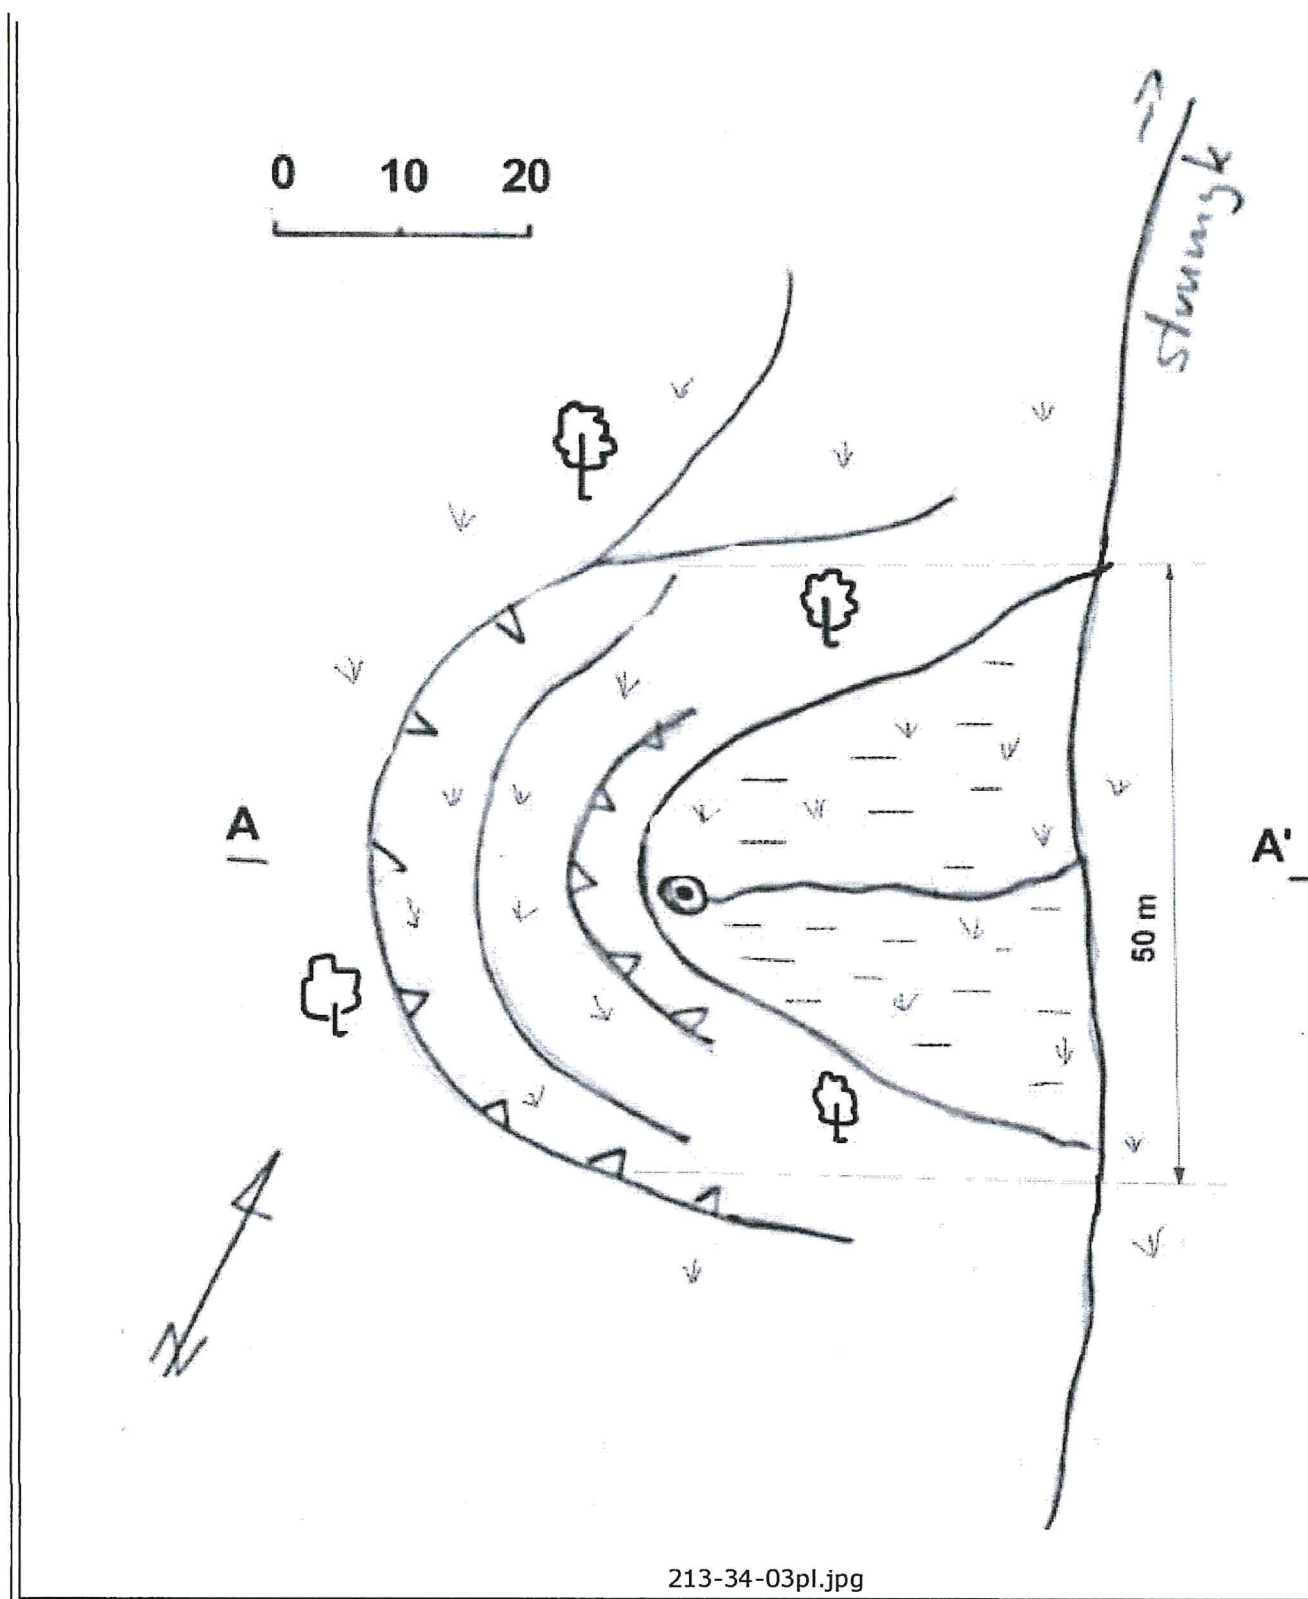
### 8. Schematyczny plan osuwiska

| • <b>długość maksymalna osuwiska:</b> | $L=55$ [m] |
| • <b>szerokość maksymalna osuwiska:</b> | $W=50$ [m] |

Regulacja wypływającego ze źródła strumyka i drenaż koluwium.

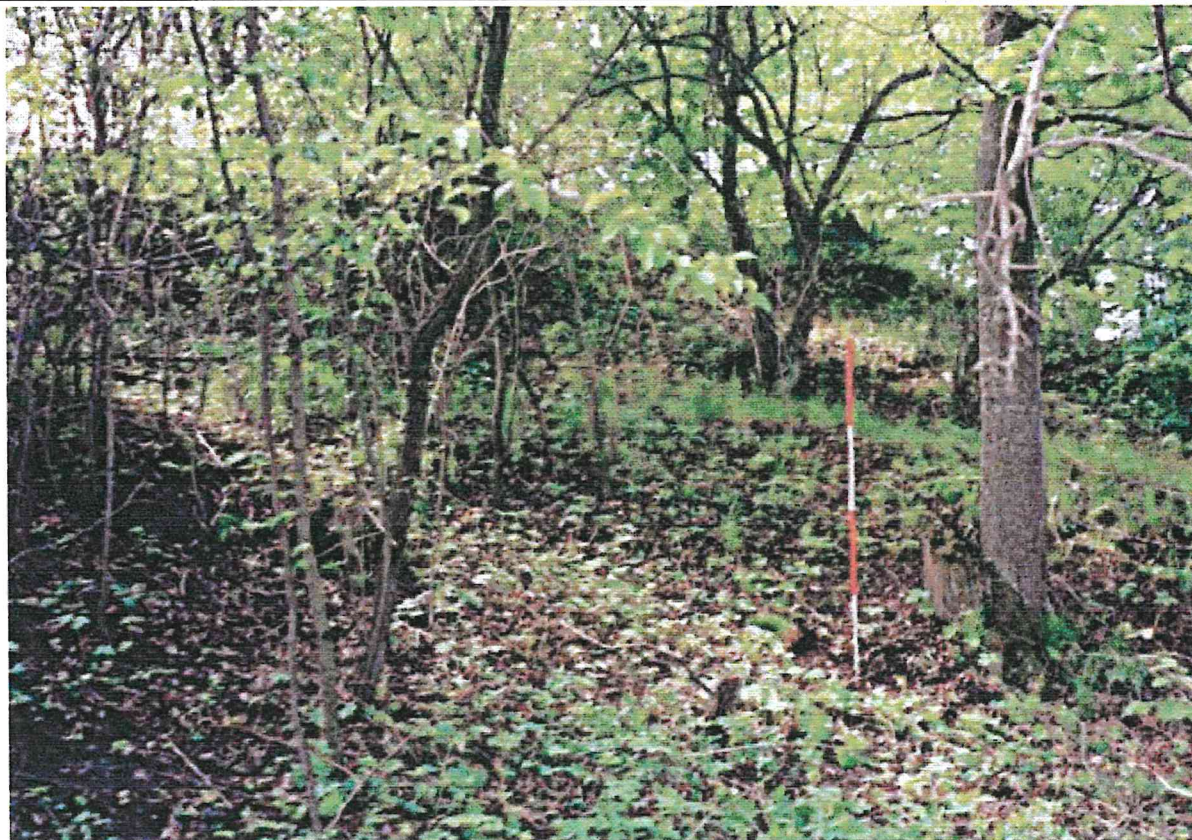
213-34-03z1.jpg

Możliwe dalsze ruchy osuwiska przy większych wpływach ze źródła.
