# KARTA DOKUMENTACYJNA NATURALNEGO ZAGROŻENIA GEOLOGICZNEGO OBIEKT - OSUWISKO

| <b>NUMER EWIDENCYJNY</b> | <b>N-34-66-D-d/2</b><br>wersja 1/1 |
| <b>Miejscowość:</b> | Wysoka Dąbrowa |

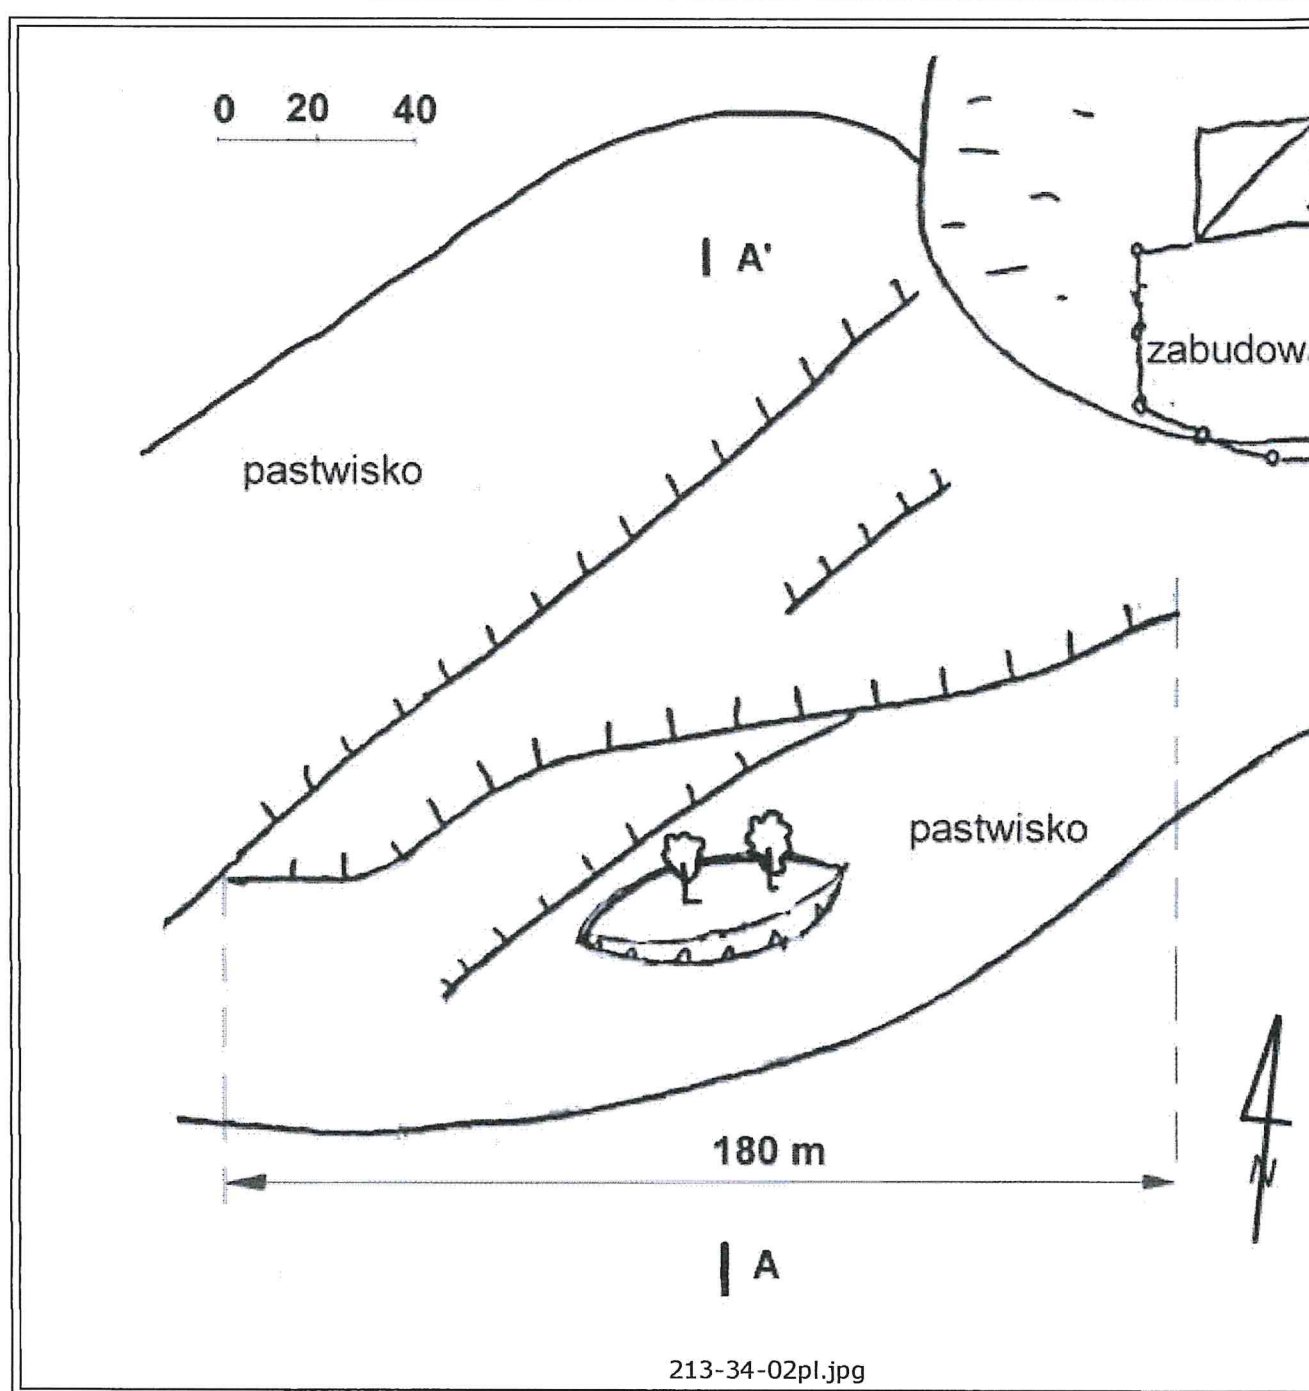
### 8. Schematyczny plan osuwiska

Osuwisko tworzy wiele niewielkich ☐jęzorów☐ spływających ze stoku dlatego trudno jest wyróżnić jednorodne kolumium i nisze.

Zalesienie i zakrzewienie terenu oraz drenaż podnóża osuwiska.

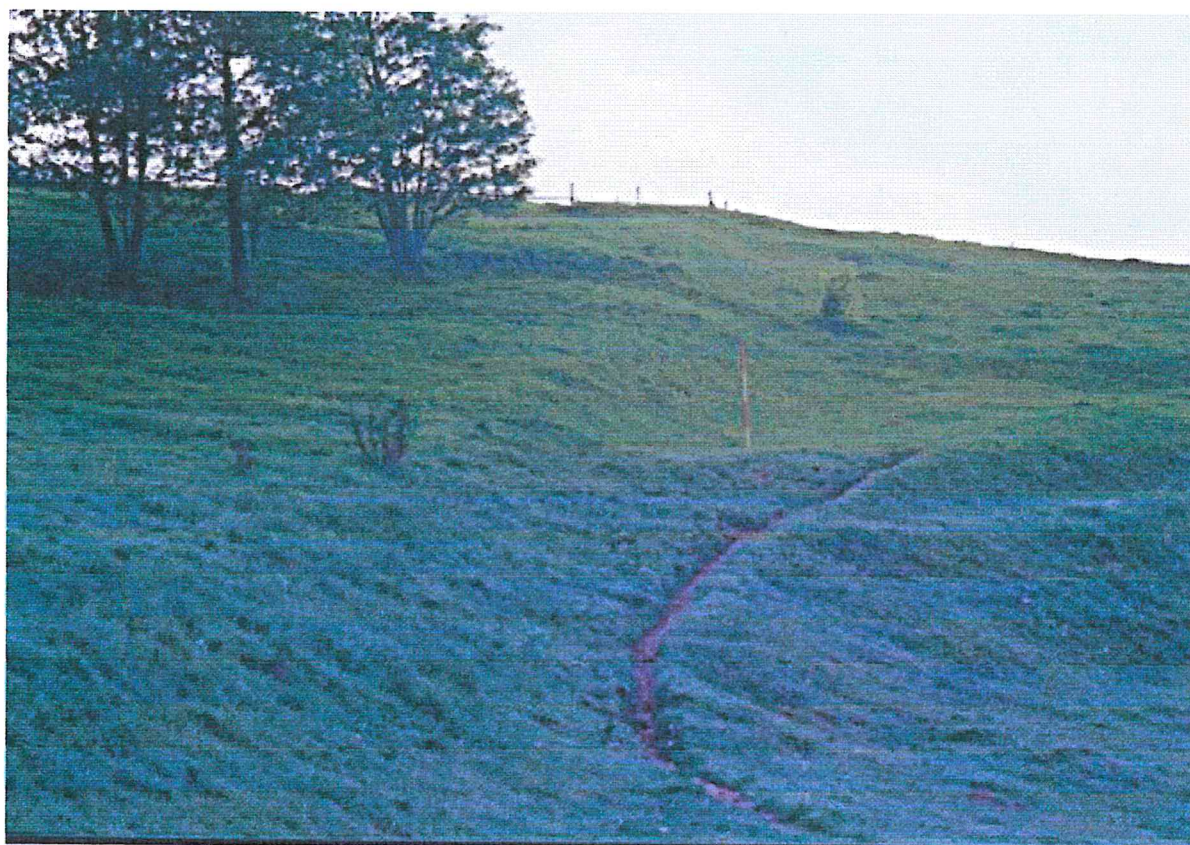
213-34-02z1.jpg

Możliwość spełzywania gruntu przy dużych opadach i podcinaniu skarpy.
